# Wohnhaus Richterswil ZH, vor 1779

Die Ballenberg-Baudokumentation beschreibt das Museumsgebäude an seinem Herkunftsort und erläutert die im Rahmen der Translozierung erfolgten, baulichen Veränderungen. Themen sind die Baukultur der ländlichen Schweiz, die Bewohner- und die Wirtschaftsgeschichte sowie die musealen Vermittlungsarbeit.

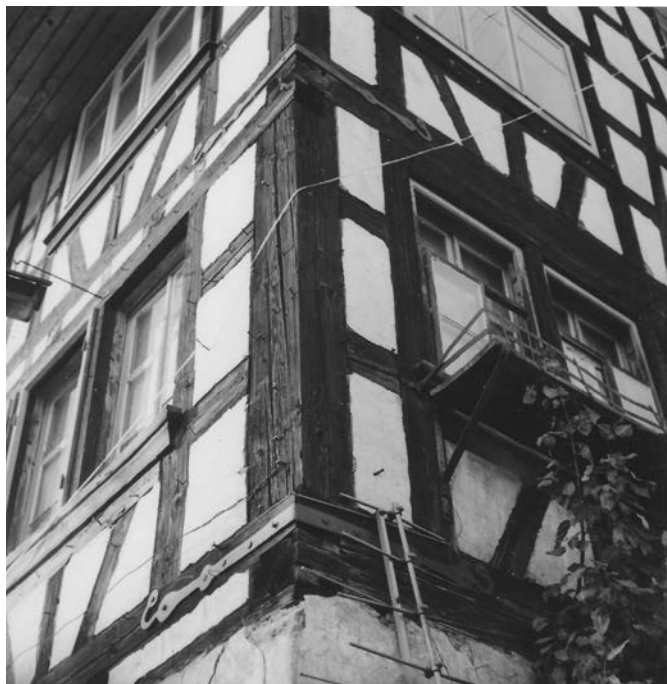
8 Nordostecke des Hauses am ehemaligen Standort mit verkämmten Schwellenbalken mit Eisenbändern, Foto, vor 1969. (FLM AltA 514).

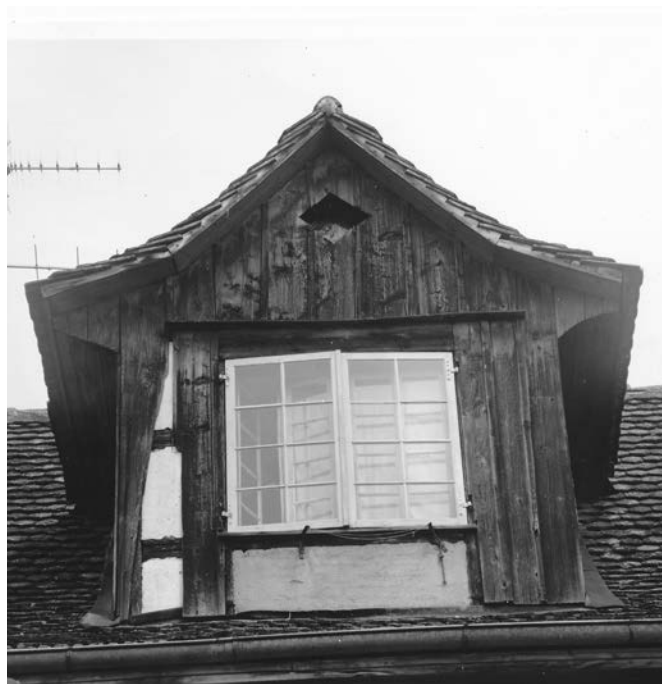
9 Die Fachwerkwände der Lukarne waren am ehemaligen Standort verbrettert. Foto, vor 1969 (FLM AltA 517).

des Doppelfensters befand sich eine Lüftungsöffnung in der Form eines auf der Spitze stehenden Quadrates. Die Fachwerkkonstruktion der Lukarne war mit vertikal stehenden Brettern verschalt. Das abknickende Dach der Lukarne war ein Pfettendach mit zwei Rafen und Windstreben. Die Fusspfetten des Lukarnendachs lagen auf dem Stuhlrähm auf.

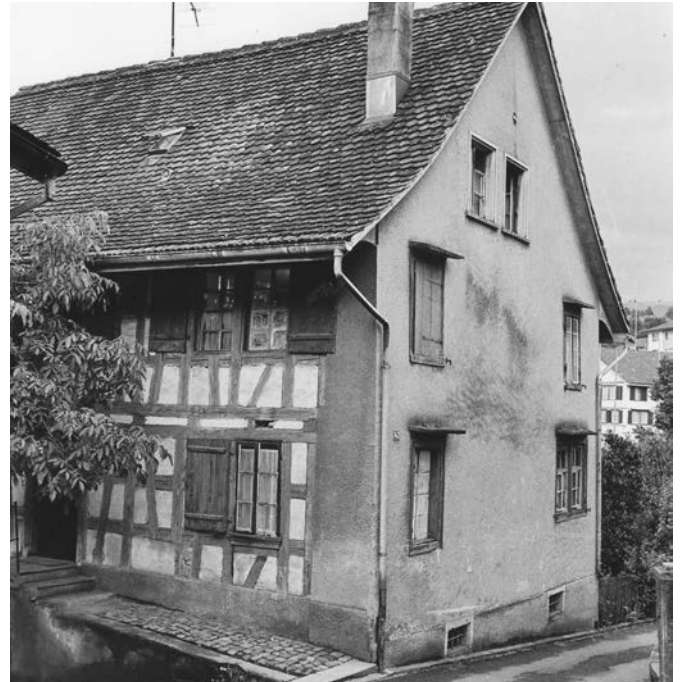
11 Ansicht von Nordwesten auf die massiv gemauerte Wetterseite und die anschliessende, erneuerte Fachwerkwand, Foto, vor 1969 (FLM AltArch 514).

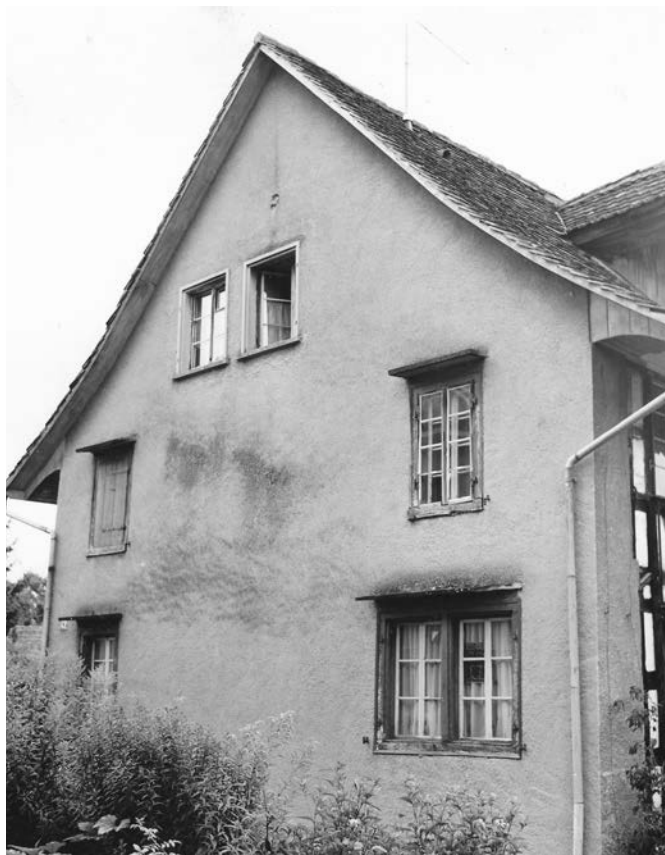
16 Über den Fenstern in der massiven Westfassade waren zum Wetterschutz Steinplatten angebracht. Foto, vor 1969 (FLM AltArch 114).

In die massive Westmauer waren mehrere grosse Fensteröffnungen eingebracht. Im Sockelgeschoss zwei querrechteckige Kellerfenster, eines mit Sandsteingewände, das andere mit Eichenholzgewände.<sup>121</sup> Im Hauptgeschoss befand sich nördlich

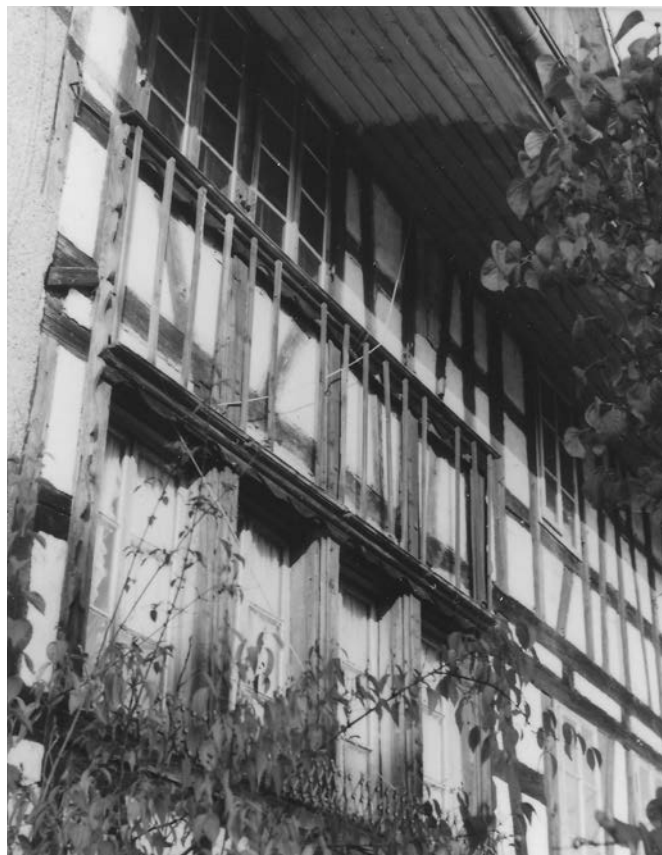
17 Der Dachüberstand war verbrettert. Die Rahmenhalterung für Fallläden hatte sich auf der Westseite der Südfassade erhalten. Foto, vor 1969. (FLM AltA 514).

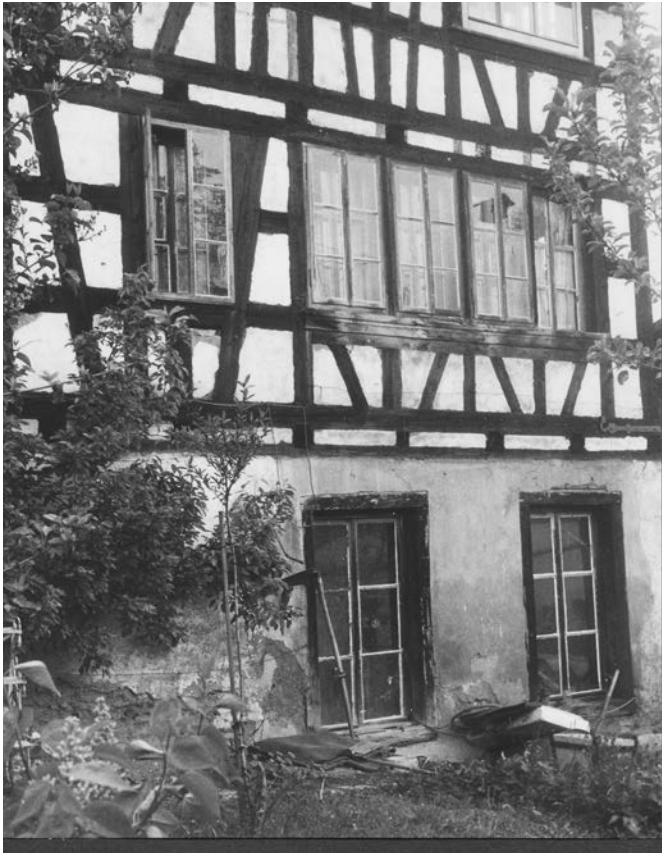
18 Auf der rechten Seite der Südfassade waren am ehemaligen Standort in den Sockel zwei grosse Fensteröffnungen eingebrochen. Foto, vor 1969 (FLM AltA 114).

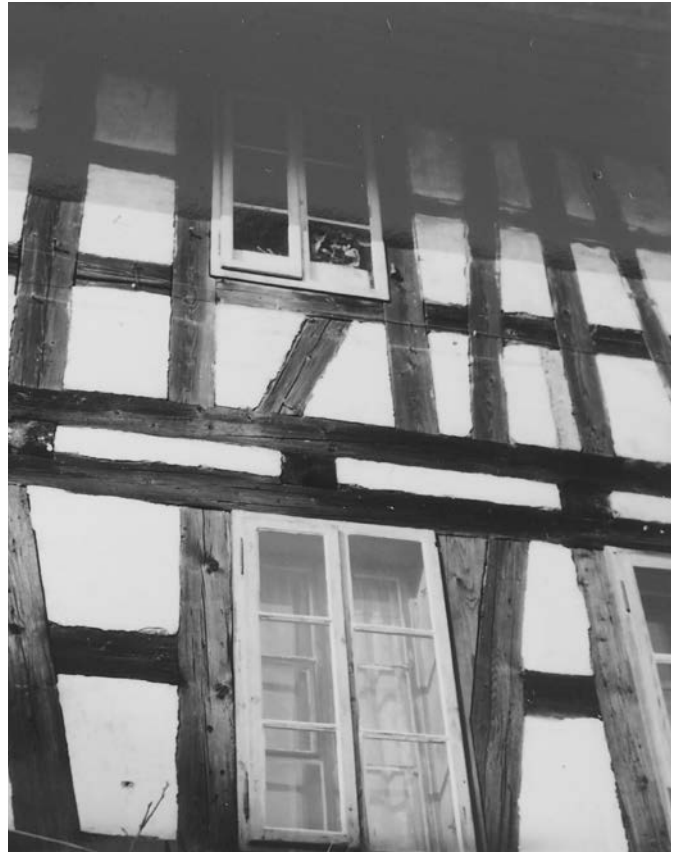
19 Das nachträglich in die Südfassade eingebrachte mittige Fenster im Hauptgeschoss beschnitt eine Diagonalstrebe. Foto, vor 1969 (FLM AltA 514).

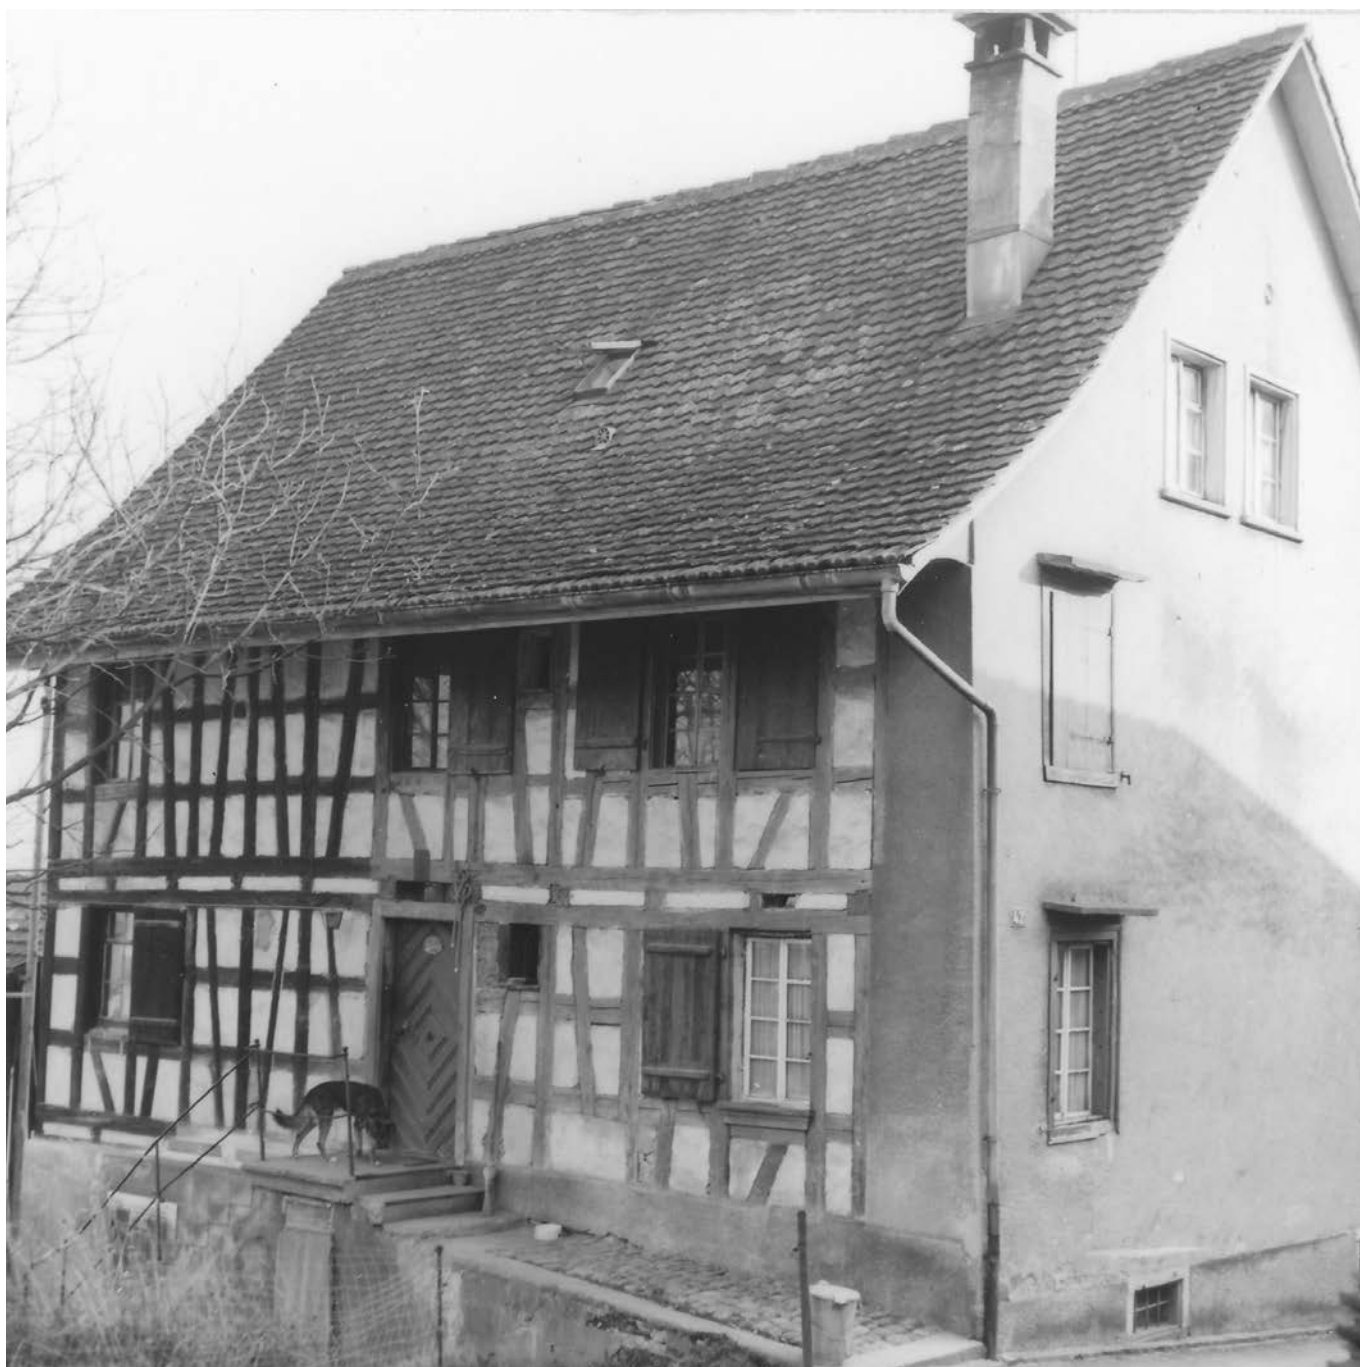
20 Die westliche Seite des Fachwerks der Nordfassade wurde im 20. Jahrhundert in grossen Teilen ausgetauscht. Auf dem Foto vom ehemaligen Standort sind deutlich die farblichen Unterschiede zwischen den älteren und neueren Hölzern zu sehen. Foto, vor 1969. (FLM AltA 517)..

Die Nordfassade wurde durch den mittig liegenden Hauseingang bestimmt. Durch die Hanglage war der Eingang von Westen aus nahezu ebenerdig erreichbar, von Osten hingegen über eine Treppe mit 15 Sandsteinstufen. An der Aussenseite der Treppe war ein einfaches schmiedeeisernes Geländer angebracht. Die Treppe beschnitt die rechte untere Ecke eines grossen Fensters mit Holzgewände. Über der mittigen Türöffnung war das Gefach zur Belichtung des dahinterliegenden Gangs offen und verglast. Westlich der Türe war zur Belüftung des dahinterliegenden Raumes eine kleine Fensteröffnung, welche eine Diagonalstrebe beschnitt und somit nachträglich eingebracht wurde. Im Hauptgeschoss befanden sich zu beiden Seiten jeweils Einzelfenster. Im Obergeschoss war auf der östlichen Seite ein Einzelfenster, mittig ein Einzelfenster und auf der westlichen Seite ein Doppelfenster. Die Fenster waren mit einfachen Klappläden versehen, die abgesehen von drei Lüftungslöchern keine Verzierungen aufwiesen. Die Fachwerkkonstruktion auf der rechten Seite der Nordfassade war grösstenteils im 20. Jahrhundert aufgrund von Holzschäden ausgetauscht worden.

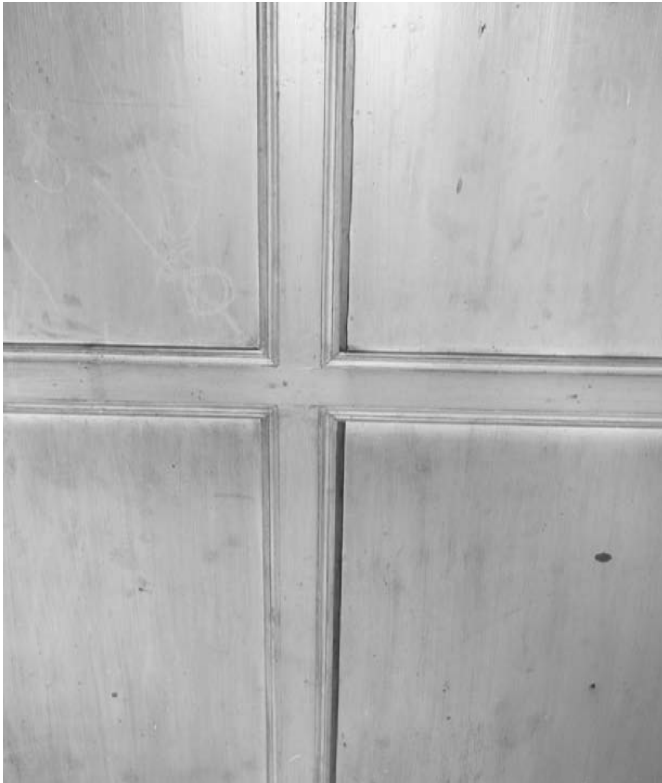
24 Detail des Deckentäfers am ehemaligen Standort mit sich überkreuzenden profilierten Leisten. Foto, vor 1969. [FLM AltA 517].

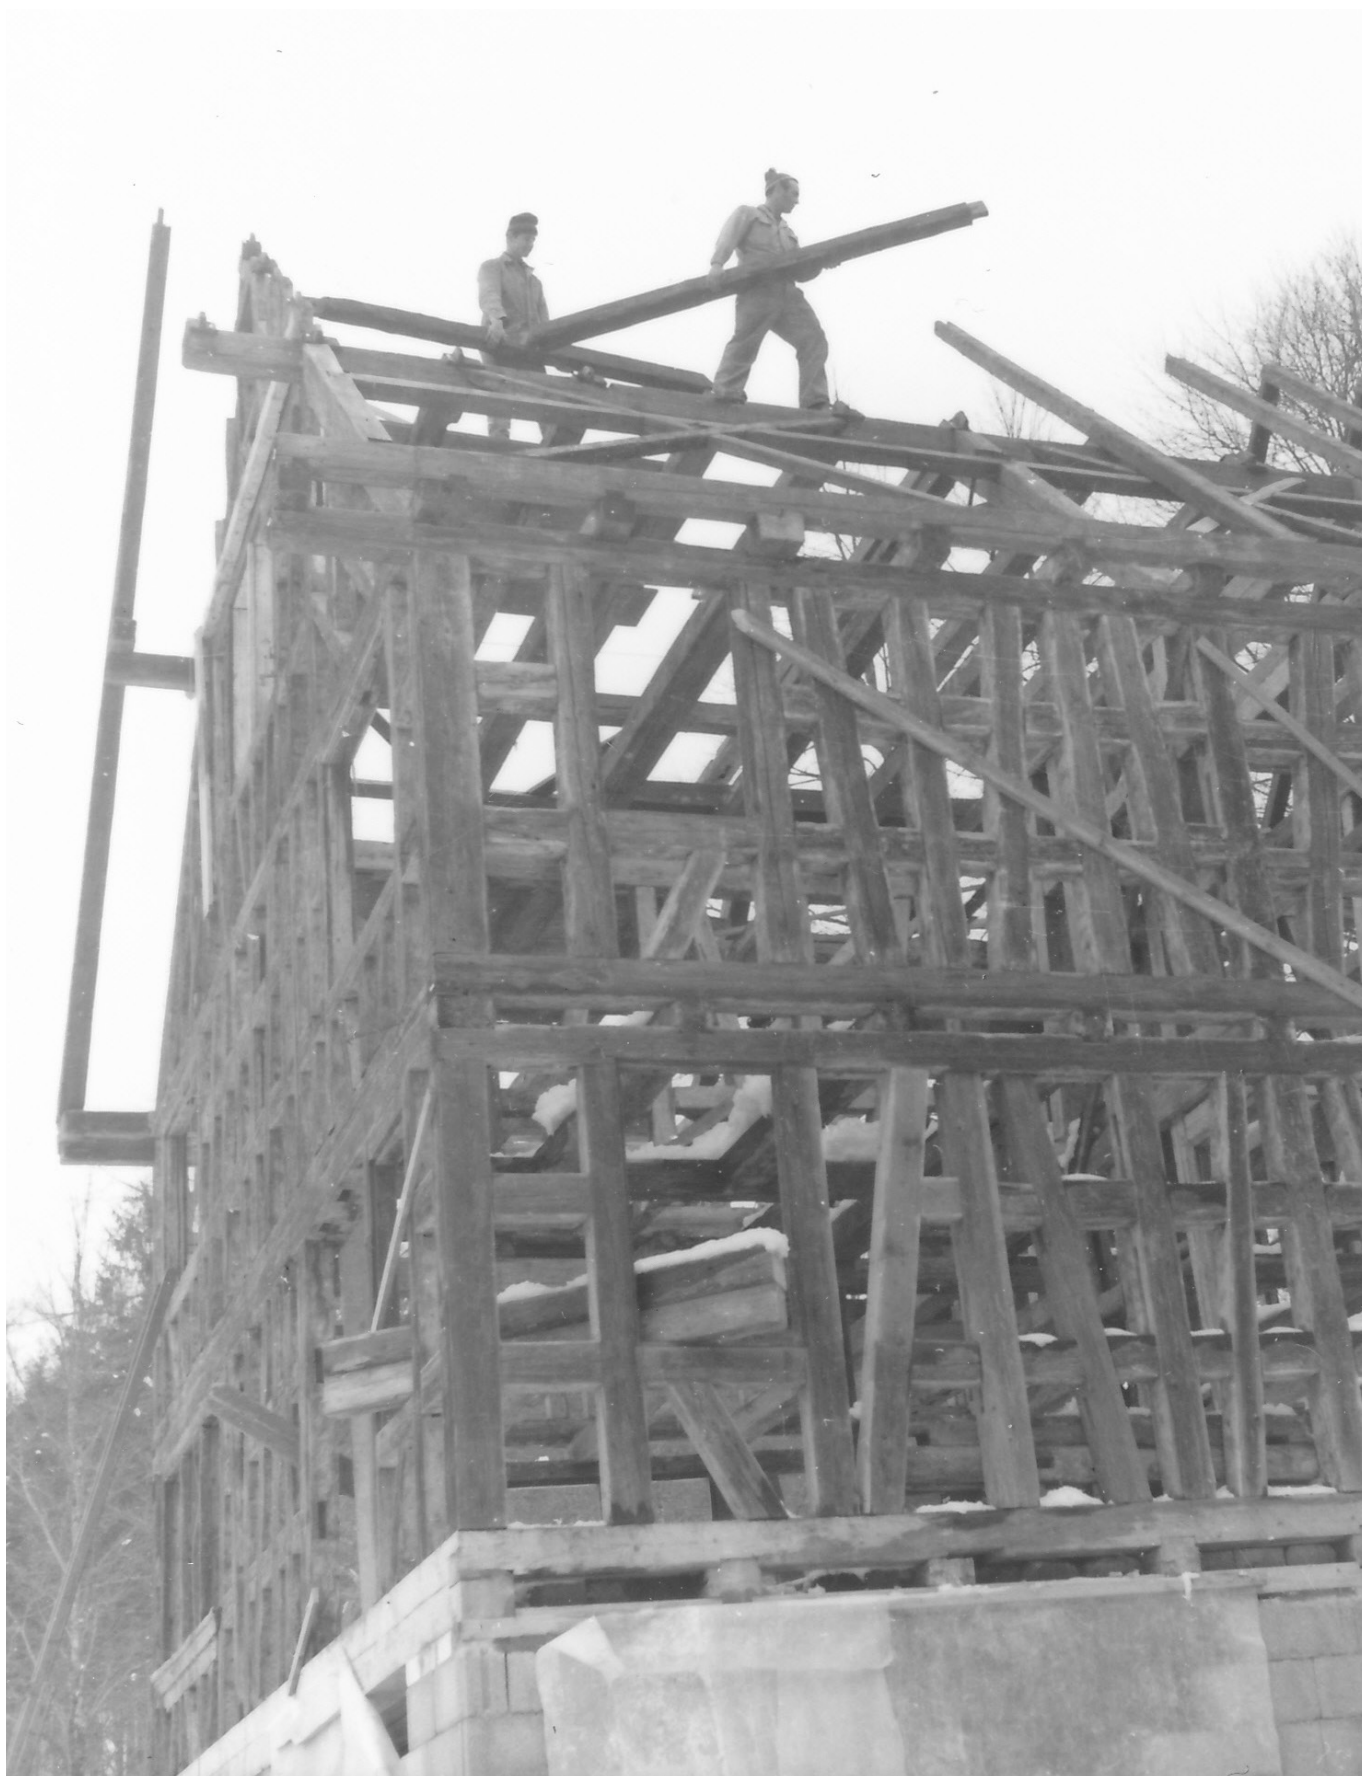
25 Die Holzbauteile des Fachwerkbaus wurden im Freilichtmuseum Ballenberg wieder zusammengesetzt. Foto, 1970 (FLM AltA 517).

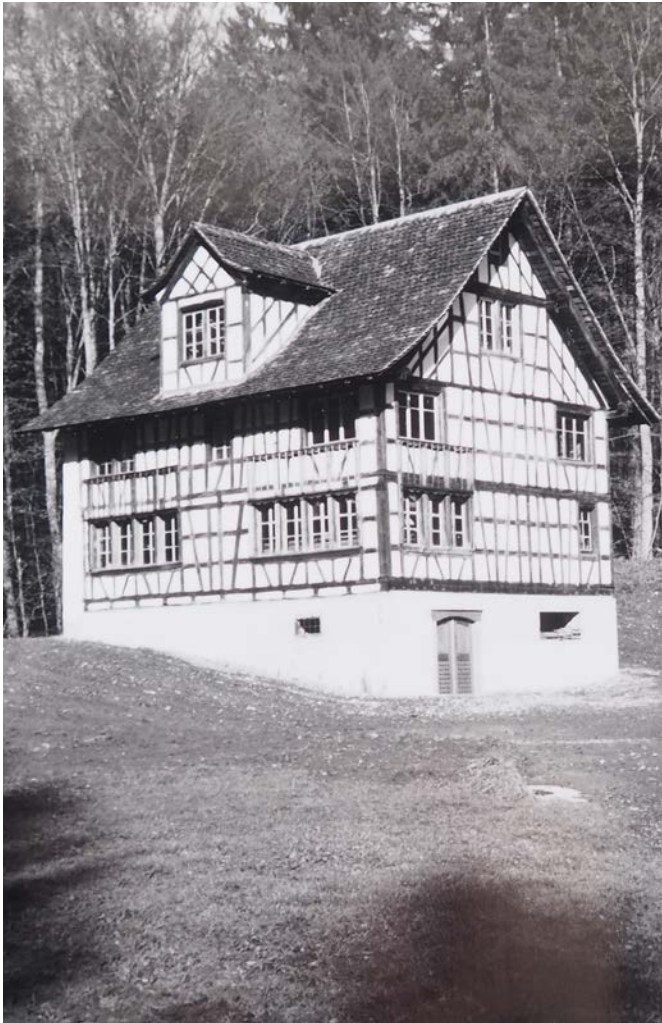
26 Das neue Museumgebäude von Südosten. Grössere Veränderungen wurden hauptsächlich am Sockelgeschoss vorgenommen. Foto, um 1975 (FLM AltA 517).

Der Ausbau des Sockelgeschosses als Weinkeller führte dazu, dass die grossen Fensteröffnungen im Sockelgeschoss geschlossen wurden und kleinere Fensteröffnungen und Fensterläden nach regionalen Vorbildern rekonstruiert wurden. Im Innenraum wurde das Sockelgeschoss von Einbauten befreit, lediglich die beiden massiven Trennwände des nordwestlichen Raumes wurden wiederaufgebaut. Ein neues Kellertor mit Segmentbogen-Türsturz wurde eingesetzt, drei neue Treppenstufen führen in den eingetieften Raum. Die Höhe der Räume im Sockelgeschoss blieb mit 2,82–2,86 Metern annähernd gleich. Anstelle des Betonbodens wurde in den nordwestlichen Raum im Sockelgeschoss ein Lehm Boden eingebracht, im übrigen Sockelgeschoss ein Ziegelboden eingesetzt. Neu eingefügt wurde eine in Weinkellern übliche 4,5 Zentimeter tiefe und 21 Zentimeter breite Abflussrinne entlang der Aussenwände. Der um 1900 eingebrachte Eisenunterzug wurde entfernt und durch einen geschropten Holzbalken mit einem Querschnitt von 32 x 40 Zentimeter ersetzt. Der neue Unterzug wurde auf eine in der Region verbreitete Kellersäule, der sog. «Kellerstud» aufgelegt.<sup>169</sup> Die Kellersäule, ein Geschenk von Rudolf Reichling, stammte ursprünglich aus dem «Neuhaus» aus Stäfa, an dessen Haustür die Jahreszahl 1746 steht.<sup>170</sup> Die Säule war nicht mehr in situ, sie wurde in einem Holzschopf aufbewahrt, der abgebrochen werden sollte.<sup>171</sup> Im oberen Teil waren die Kanten der Säule «verwurst» und mussten behandelt werden.<sup>172</sup> Etwa
